# Odwodnienie i jego wpływ na stabilność podtorza kolejowego

Eugeniusz SKRZYŃSKI<sup>1</sup>

W artykule scharakteryzowano odwodnienie podtorza kolejowego na liniach zarządzanych przez PKP PLK S.A. Zwrócono uwagę na negatywne skutki niewłaściwego odwodnienia oraz potrzebę systematycznego utrzymywania urządzeń odwadniających.

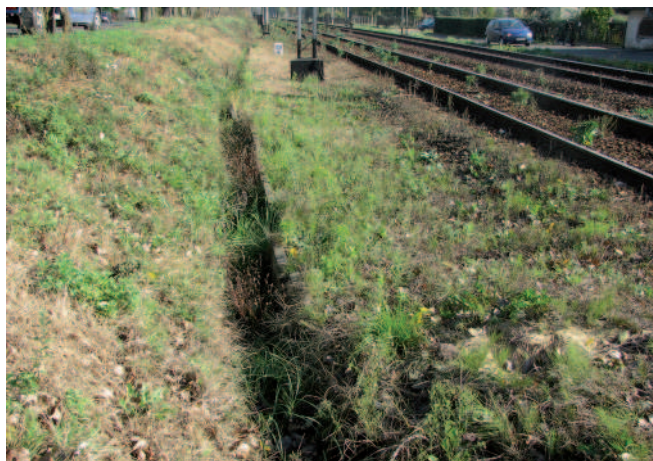
Rys. 3. Zanieczyszczony rów boczny [zbiory Zakładu Dróg Kolejowych i Przewozów Instytutu Kolejnictwa]

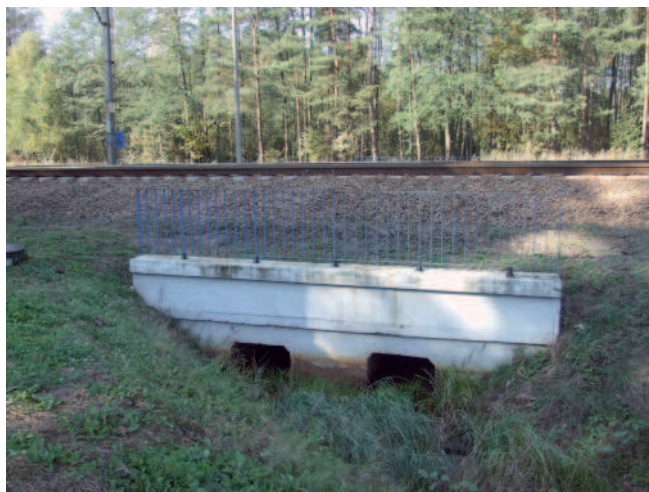
Rys. 4. Zarośnięty przepust pod torami [zbiory Zakładu Dróg Kolejowych i Przewozów Instytutu Kolejnictwa]

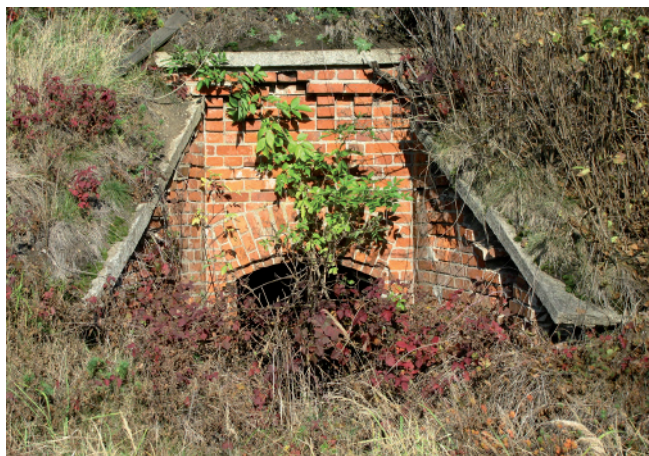
Rys. 5. Niedrożny przepust pod torami [zbiory Zakładu Dróg Kolejowych i Przewozów Instytutu Kolejnictwa]

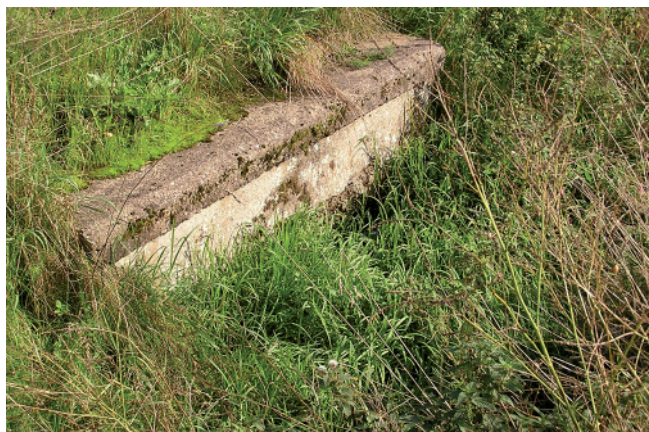
Rys. 6. Niedrożny przepust pod torami [zbiory Zakładu Dróg Kolejowych i Przewozów Instytutu Kolejnictwa]

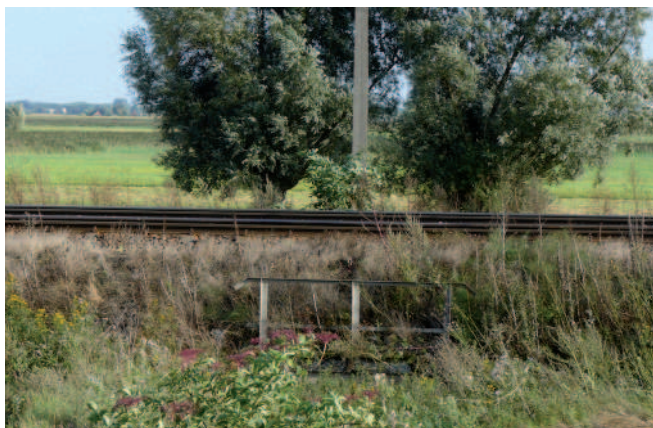
Rys. 7. Zasypany przepust pod torami [zbiory Zakładu Dróg Kolejowych i Przewozów Instytutu Kolejnictwa]

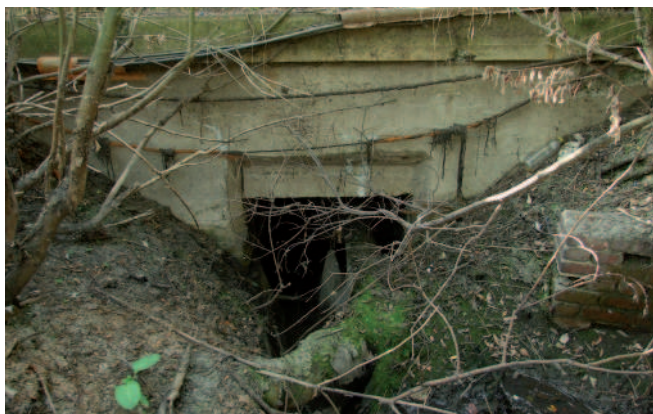
Rys. 8. Zniszczony przepust pod torami [zbiory Zakładu Dróg Kolejowych i Przewozów Instytutu Kolejnictwa]

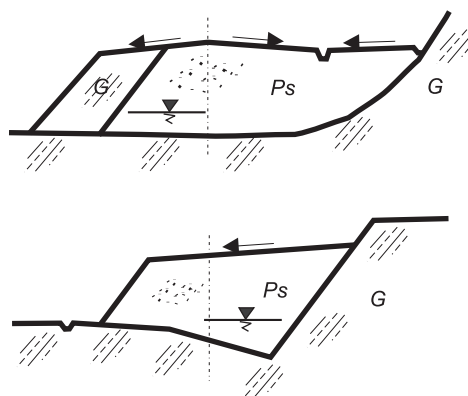
Pokazane wady odwodnienia i zastoiska wody są zauważalne przez każdego. Jednak w eksploatacji dróg kolejowych znacznie groźniejsze są wady ukryte, takie jak odwrotne spadki drenaży podziemnych lub pokazane na rysunku 9 konstrukcje przebudowywanego podtorza, bowiem skutki takich wad ujawniają się najczęściej nagle, bez wcześniejszych objawów.

Rys. 9. Nieprawidłowe poszerzenia równi stacyjnych sprzyjające osuwiskom; oznaczenia: G – glina, Ps – piasek [opracowanie własne]

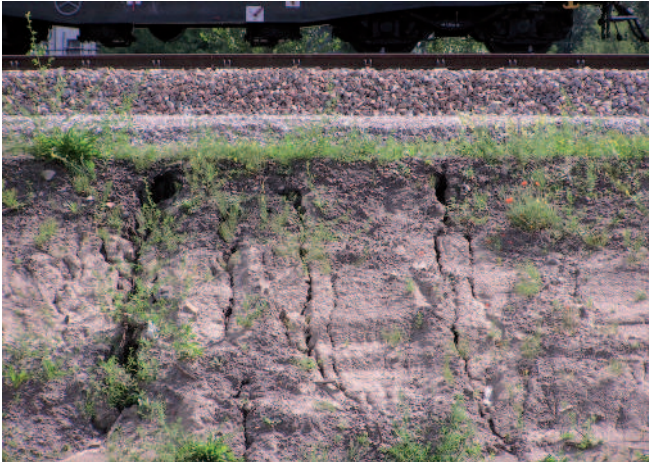
Przykładowo, brak biologicznego umocnienia skarp podtorza może prowadzić do ich znacznych uszkodzeń i w efekcie uszkodzeń budowli ziemnej (rys. 10).

Rys. 10. Rozmycie nieumocnionej skarpy podtorza przez wody opadowe (tzw. abłacja deszczowa) [5]

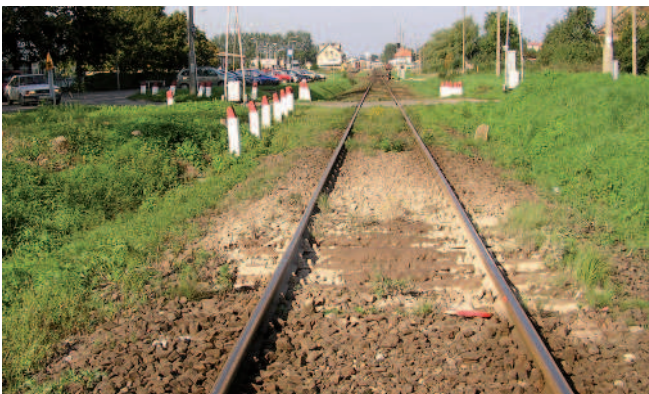
Rys. 11. Wychłapki spowodowane brakiem warstwy ochronnej torowiska [5]

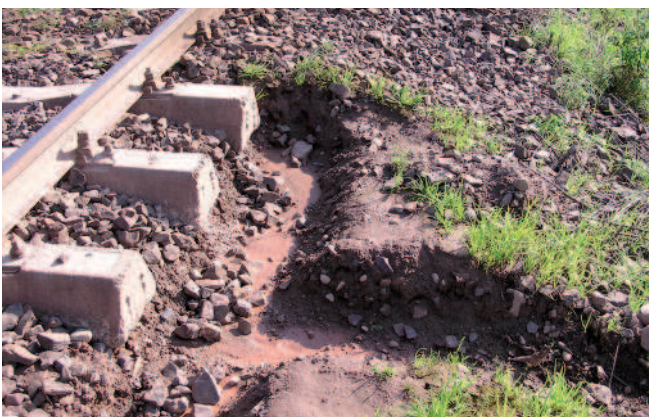
Rys. 12. Wyciskanie gruntu podtorza z powodu braku warstwy ochronnej torowiska [6]

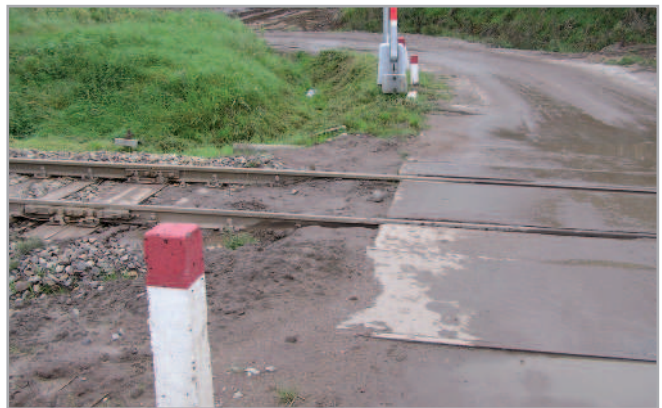
Brak liniowego odwodnienia podtorza lub korytek zapobiegających nanoszeniu błota na przejazd mogą być przyczyną zanieczyszczenia i odkształceń nawierzchni kolejowej w rejonach przejazdów (rys. 13).

Rys. 13. Zanieczyszczenie nawierzchni kolejowej w rejonie przejazdu z powodu niewłaściwego odwodnienia [6]

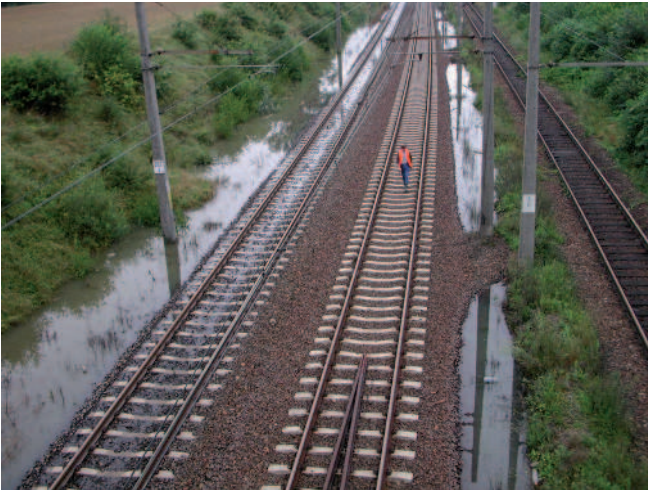
Podtopienie lub zalanie podtorza i nawierzchni, powoduje najczęściej wstrzymanie eksploatacji drogi kolejowej do czasu osuszenia gruntów i zapewnienia dostatecznej stateczności toru, zwłaszcza w przypadku torów bezstykowych (rys. 15).

Rys. 15. Podtopienie podtorza z powodu niedrożnego odwodnienia [5]

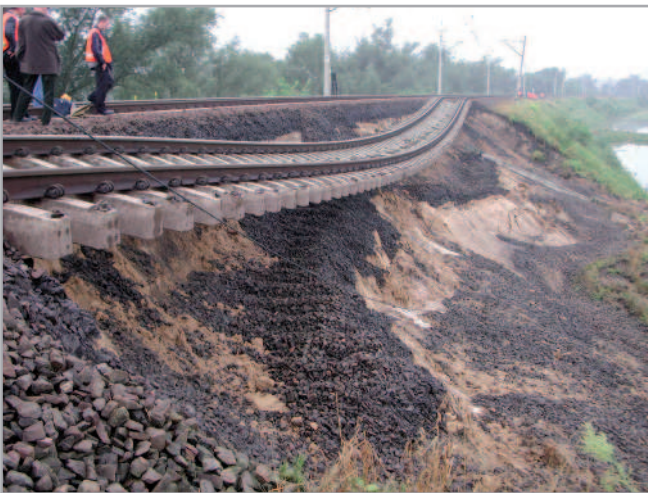
Niewłaściwe odwodnienie jest jedną z głównych przyczyn występowania najgroźniejszych odkształceń podtorza, mianowicie osuwisk (rys. 16).

Rys. 16. Osuwisko nasypu obejmującego zasięgiem tor [5]
