Koło obręczowane – szczególne zdarzenie wypadkowe

Streszczenie

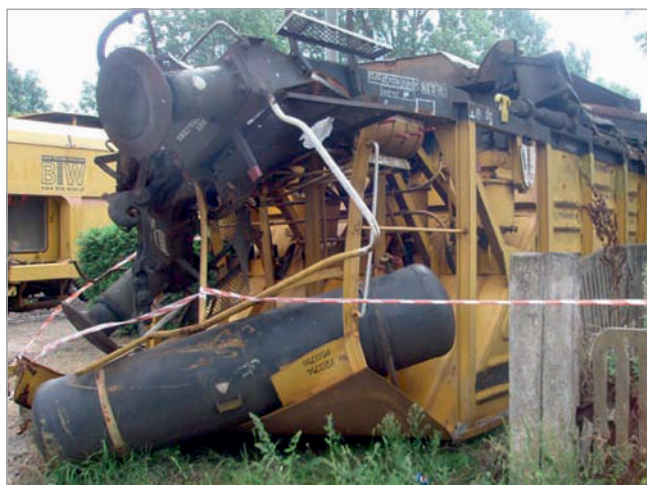
Rys. 1. Wykolejony wagon po zdarzeniu wypadkowym
[fot. I. Mikłaszewicz]

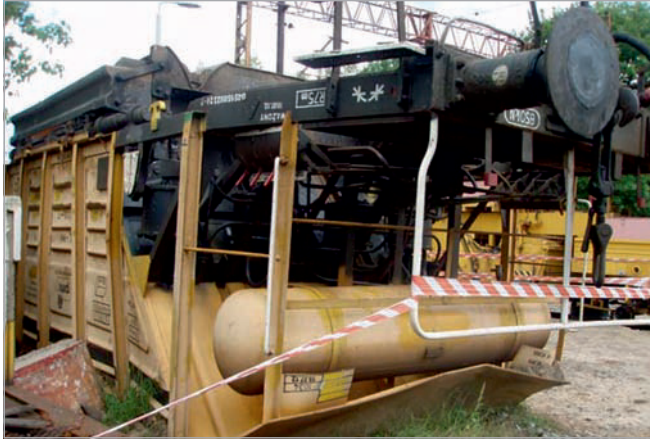
Rys. 2. Wykolejony wagon po zdarzeniu wypadkowym [fot. I. Mikłaszewicz]

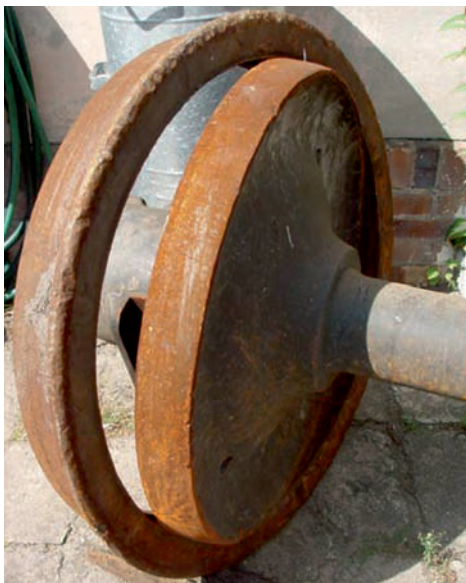
Materiałem do wyjaśnienia zdarzenia wypadkowego była dokumentacja powypadkowa, jak również dokumenty z wcześniej przeprowadzonych rewizji i napraw uszkodzonych wagonów. Dostarczono także uszkodzone zestawy kołowe wagonu, który jako pierwszy wykoleił się. Na rysunku 3 pokazano koło bosc z poluzowaną i przemieszczoną obręczą o około 30 stopni, natomiast na rysunku 4 pokazano miejsce

Rys. 3. Koło bosc z poluzowaną obręczą [fot. I. Mikłaszewicz]

Wydaje się, że najbardziej prawdopodobną oraz bezpośrednią przyczyną zdarzenia wypadkowego było przemieszczenie się obręczy na kole bosym zestawu kołowego wagonu na skutek przejazdu przez rozjazdy. W wyniku długoletniej eksploatacji, obręcz na kole uległa poluzowaniu. W początkowym stadium, hamowanie powodowało niewielkie przesuwanie się obręczy na kole bosym. W miarę dalszej eksploatacji, przesunięcia obręczy na kole bosym powiększyły się na skutek tarcia powierzchni wewnętrznej obręczy i wieńca koła bosego, powodując uszkodzenia pierścienia zaciskowego. Obracanie się koła bosego z jednoczesnym hamowaniem luźnej obręczy, spowodowało ścięcie części pierścienia zaciskowego zabezpieczającego obręcz przed spadnięciem z koła bosego. Dalsza eksploatacja powodowała całkowite starcie pierścienia zaciskowego, przyczyniając się do powstania znacznego luzu obręczy na kole bosym.

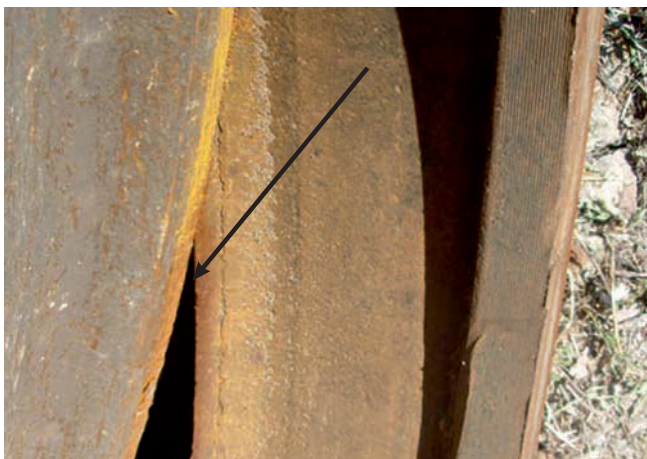
ścięcia pierścienia zaciskowego. Z obręczy wykonano próbki do badań wytrzymałościowych i metalograficznych.

Rys. 4. Miejsce ścięcia pierścienia zaciskowego [fot. I. Mikłaszewicz]

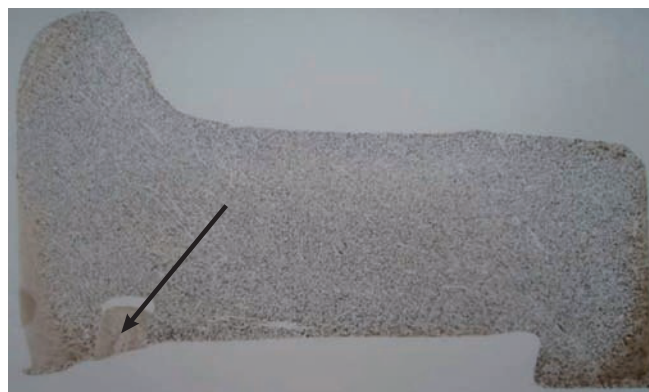
z badanej obręczy. Na odbitce Baumanna (rys. 5) nie ujawniono wad w postaci nieciągłości i dużych wtrąceń niemetalicznych. Rozkład siarki na przekroju jest w miarę równomierny, z niewielką segregacją siarki na obrzeżach obręczy. Na odbitce widoczne jest także osadzenie pierścienia zaciskowego w rowku obręczy z całkowitym ścięciem części mocującej w kole bosym.

Rys. 5. Odbitka Baumanna obręczy z widocznym ścięciem pierścienia zaciskowego [fot. I. Mikłaszewicz]

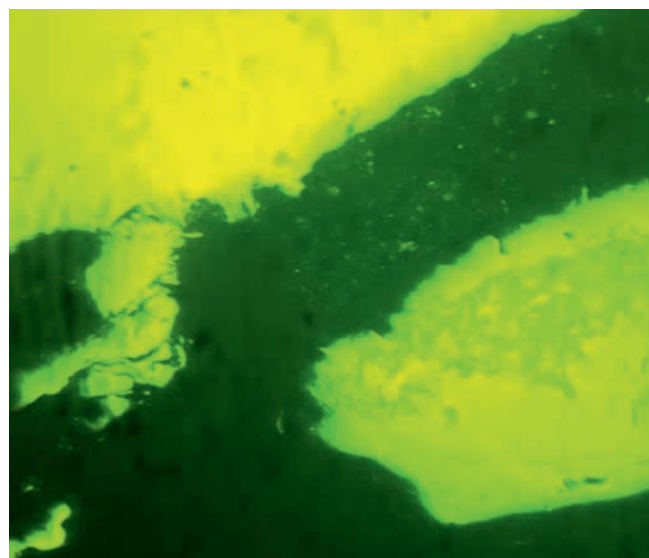
Badanie mikrostruktury wykonano na próbkach pobranych z uszkodzonej obręczy. Na rysunkach 6, 7, 8, pod powiększeniem 400x, pokazano stan osadzenia pierścienia zaciskowego w obręczy. Na rysunku 6 widoczne jest wyjście ściętego pierścienia zaciskowego z rowka mocującego obręczy, natomiast na rysunku 7 pokazano powierzchnie styku pierścienia zaciskowego i obręczy pokryte warstwą korozji. Na rysunku 8 widoczne jest również wyjście pierścienia zaciskowego obręczy z widocznym efektem ścinania w postaci silnego zniekształcenia materiału.

Rys. 6. Fragment wyjścia pierścienia zaciskowego z rowka obręczy [opracowanie własne]

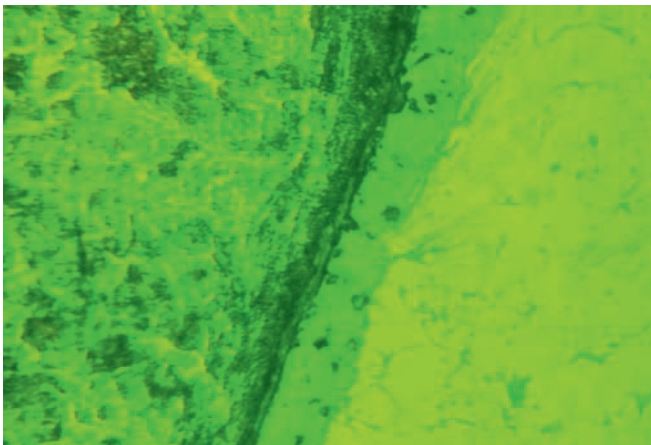
Rys. 7. Powierzchnia styku pierścienia i rowka mocującego obręczy [opracowanie własne]

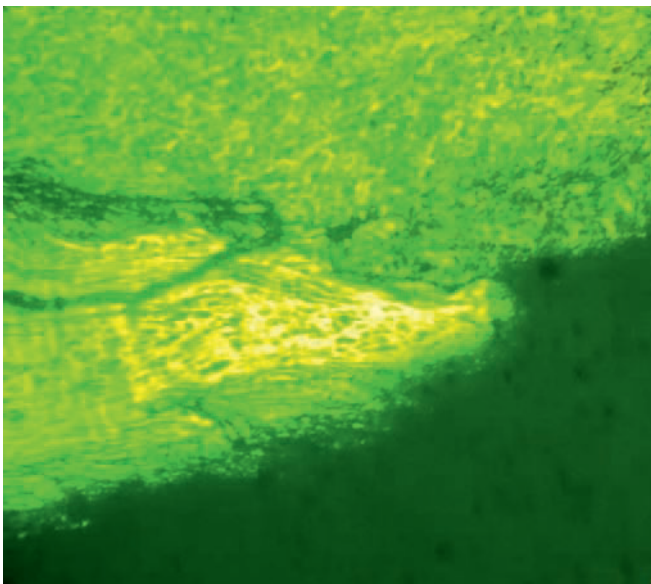
Rys. 8. Miejsce ścięcia pierścienia zaciskowego obręczy [opracowanie własne]
