Elementy dotykowe na nawierzchniach peronów – rozwiązania i popełnione błędy

Janusz POLIŃSKI¹

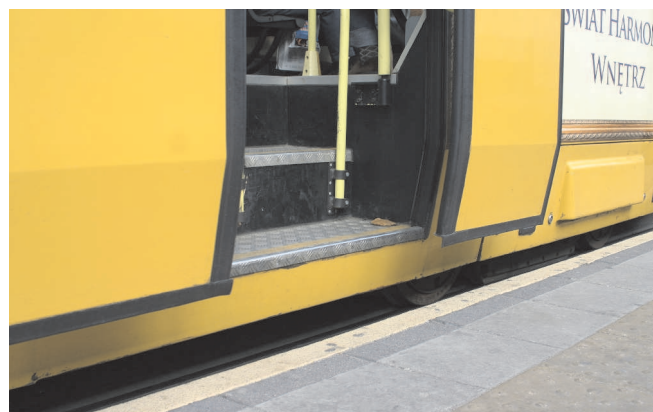
Rys. 1. Oznakowanie na peronach tramwajowych zgodnie z wytycznymi PZN [fot. J. Poliński]

Zgodnie z wytycznymi Polskiego Związku Niewidomych (PZN) [8], w rozdziale zatytułowanym: „Zasady umieszczenia oznaczeń kontrastowych i dotykowych w przestrzeni publicznej”, określono jak powinno wyglądać oznakowanie dla osób niewidomych i słabowidzących na przystankach komunikacji miejskiej. Nie są one jednak aktem prawnym. Zgodnie z tymi wytycznymi, na peronie poczynając od krawędznika przy torze, powinny znajdować się kolejno (rys. 1):

- żółty pas o szerokości 150 mm,
- czarny pas o szerokości 150 mm,
- antypoślizgowa, szara powierzchnia o szerokości 300 mm,
- pas ostrzegawczy o szerokości 400 mm złożony z guzków (nie zalecono przy tym kształtu i wymiarów elementów dotykowych, ani ich wzajemnego położenia, co dla niewidomych nie jest bez znaczenia).

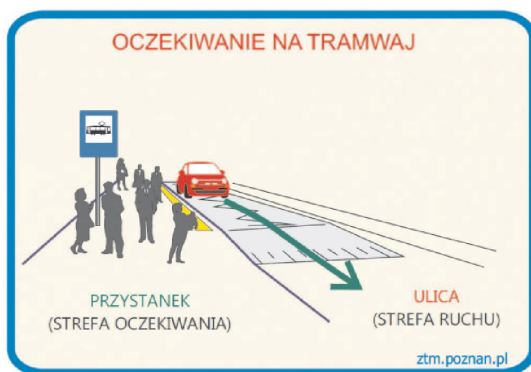
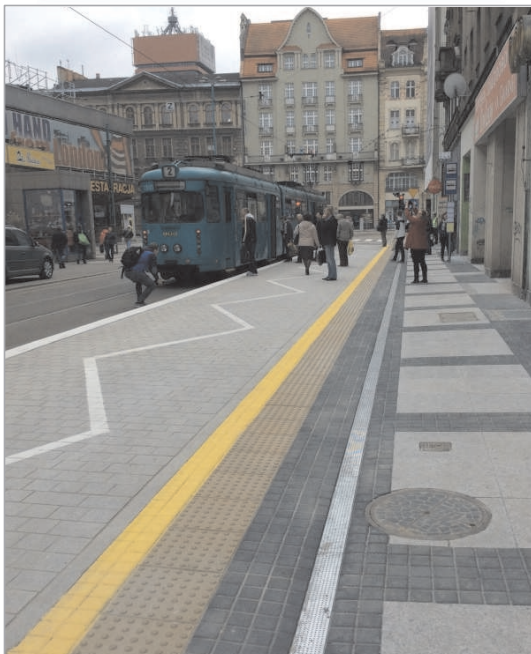
Rys. 2. Przykład peronu tramwajowego typu wiedeńskiego w Poznaniu [23]

Oznakowanie na tego typu przystankach znajduje się przed podwyższonym pasem ruchu drogowego i składa się z żółtej linii ciągłej o szerokości 200 mm, do której przylega dotykowy pas ostrzegawczy. Styka się on z fragmentem kontrastowej nawierzchni chodnika, położonego na tej samej wysokości, co peron. Krawędź podwyższonej części pasma ulicznego od strony toru tramwajowego oznaczono

białą linią, kontrastującą z nawierzchnią. Takie oznakowanie jest istotne dla osób słabowidzących.

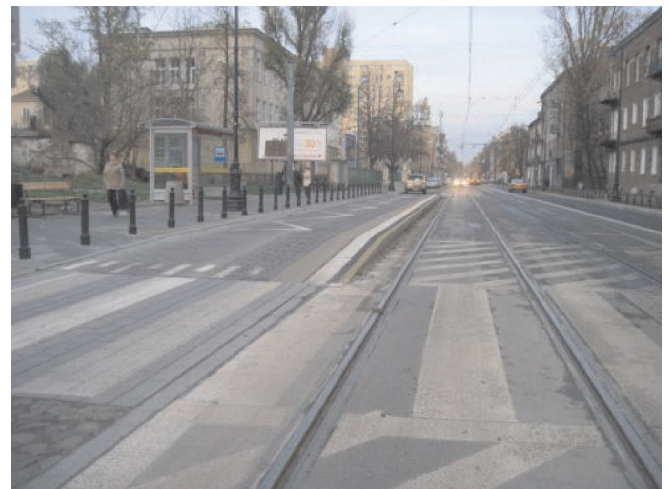
Rys. 3. Oznakowanie peronu tramwajowego typu wiedeńskiego w Warszawie [24]

Odmienne oznakowanie dla przystanków typu wiedeńskiego zastosowano w Warszawie, gdzie oznakowanie dotykowe znajduje się na pasie jezdni, na którą pasażerowie wchodzi po zatrzymaniu się tramwaju, natomiast brakuje jakichkolwiek oznaczeń na chodniku poza słupkami, które są dodatkową przeszkodą dla osób niewidomych, rysunek 3. Warto zaznaczyć, że to rozwiązanie zamieszczono w projekcie standardów opracowanych dla m.st. Warszawy [24].

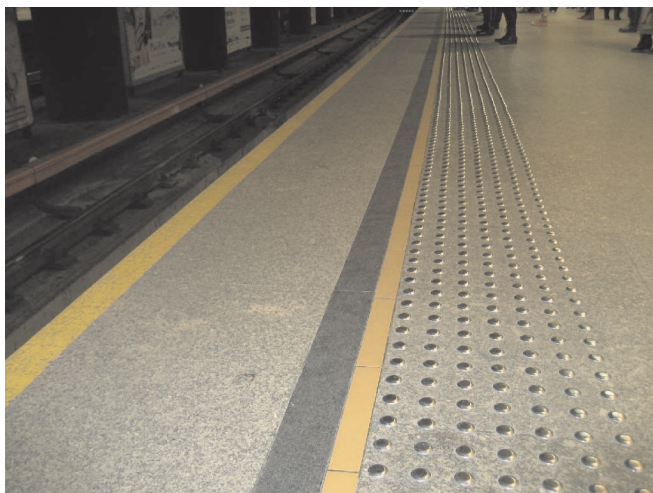
Rys. 4. Ujednolicone oznakowanie krawędzi peronów metra [fot. J. Poliński]

badawczych wybrano kształt elementu dotykowego, który stał się obowiązujący w Metrze Warszawskim. Efekty badań i przeprowadzonych analiz zakończyły się odpowiednimi zapisami w rozporządzeniu [17]. Oznakowanie krawędzi peronów metra pokazano na rysunku 4.

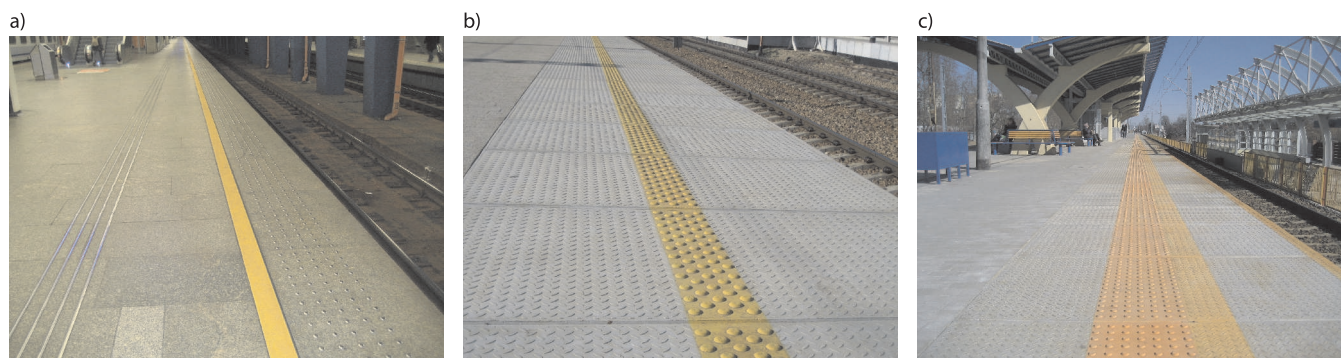
Rys. 5. Różne rozwiązania dotykowych pasów ostrzegawczych na peronach kolejowych w Warszawie: a) dworzec Warszawa Centralna (pas ostrzegawczy znajduje się w strefie zagrożenia), b) dworzec Warszawa Wschodnia (pas ostrzegawczy umieszczono na linii ostrzegawczej), c) przystanek Warszawa Ursus Niedźwiadek (pas ostrzegawczy znajduje się poza strefą zagrożenia) [fot. J. Poliński]

Na rysunkach 5a i 5b pokazano wadliwe umiejscowienie elementów dotykowych w strefie zagrożenia (rys. 5a)

i na linii ostrzegawczej leżącej w strefie zagrożenia (rys. 5b). Takie rozwiązanie powoduje, że osoba niewidoma stojąca na tych liniach znajduje się w strefie zagrożenia, a więc jest narażona na niebezpieczeństwo od przejeżdżających pociągów. Warto zaznaczyć, że ryfle o wysokości 2 mm pokrywające powierzchnię płyt, jednocześnie utrudniają osobom posługującym się białą laską odnalezienie pasa ostrzegawczego. Niektórzy producenci zaczęli już produkować płyty z prawidłowo umieszczonym dotykowym pasem ostrzegawczym (umieszczając pas ostrzegawczy o szerokości 400 mm według wytycznych dla metra) poza strefą zagrożenia. Takie płyty są już montowane na niektórych modernizowanych lub budowanych peronach kolejowych (rys. 5c). Zastrzeżenie budzi jednak przyjęta kolorystyka pasa ostrzegawczego.

Umieszczanie guzków na linii ostrzegawczej (rys. 5b), której szerokość na polskich peronach kolejowych nie przekracza 200 mm mija się z celem. Osoba niewidoma idąca w kierunku krawędzi peronu może to wąskie oznakowanie pominąć, gdy do identyfikacji powierzchni używa zarówno laski, jak i stóp. Takie oznakowanie może być przez osobę niewidomą „zgubione” podczas przemieszczania się wzdłuż peronu, zwłaszcza na tych peronach, gdzie nie ma ścieżek dotykowych [15].

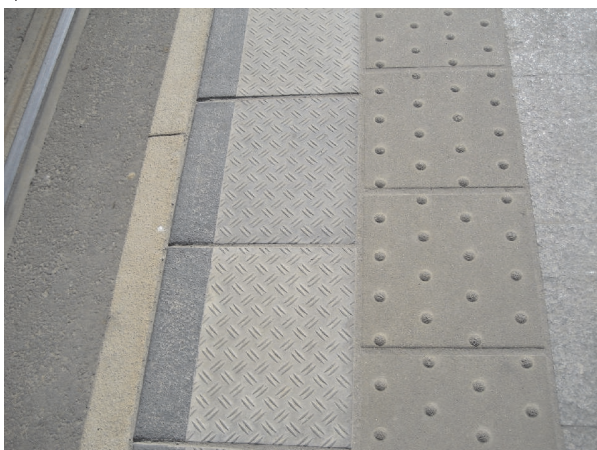
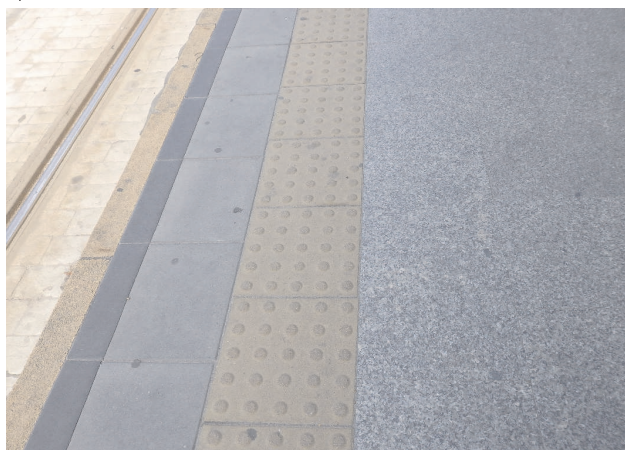
Rys. 7. Elementy dotykowe na przystankach tramwajowych w Warszawie: a) stare, b) nowe [fot. J. Poliński]

ślabo wyczuwalne przez stopy. W okresie zimowym, w obuwiu o grubszych podeszwach, wyczuwalność małych guzków jest znikoma lub żadna. Z tego względu podczas obecnie prowadzonych prac modernizacyjnych płyty są wymieniane na nowe, na których naniesiono znacznie lepiej wyczuwalne elementy dotykowe dla niewidomych, analogiczne do guzków stosowanych w Metrze Warszawskim (rys. 7).

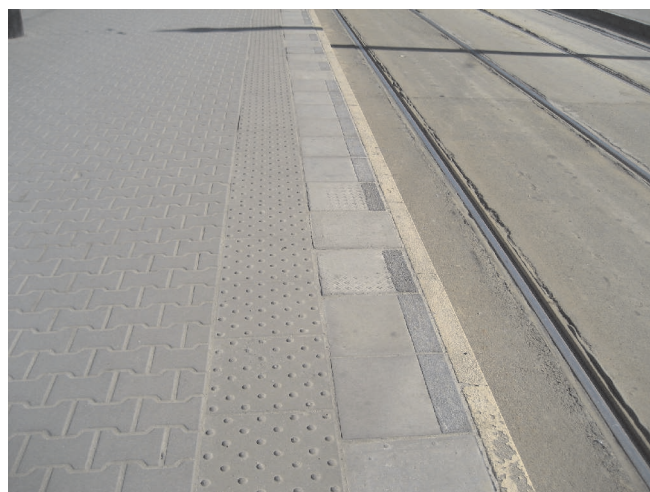
Rys. 8. Przykład niewłaściwego utrzymania krawędzi peronowej [fot. J. Poliński]

Na wielu peronach tramwajowych uszkodzone elementy nie są odtwarzane, lecz zastępowane innymi, co wprowadza duże utrudnienia dla osób niewidomych. Dłuższa eksploatacja nawierzchni peronów tramwajowych przy dużych potokach podróżnych, jak również zmienne warunki atmosferyczne, są przyczyną uszkodzeń oznakowania wizualnego. Braki i uszkodzenia takiego oznakowania stwarzają zagrożenia dla osób niewidomych i słabowidzących i mogą być przyczyną wypadku. Niewłaściwie utrzymaną nawierzchnię peronu tramwajowego pokazano na rysunku 8. Uszkodzone płytki zastąpiono innymi, nie odtwarzając przy tym czarno-żółtego pasa oznaczającego krawędź peronu.
