## Seminarium naukowe „Przyczyny nierównomiernego zużywania się zestawów kołowych w wagonach towarowych”

Informację opracował Andrzej ZBIEĆ<sup>1</sup>

### Streszczenie

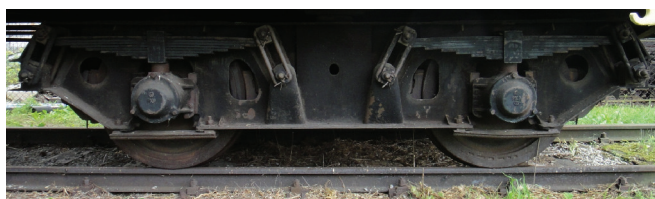
Rys. 3. Wózek 1XTa [fot. A. Zbieć]

Typ układu biegowego sprawia, że w każdym z nich, inne są warunki pracy zestawu kołowego. Rozważania ograniczono do najczęściej stosowanych układów biegowych, a więc do dwuosiowych wózków typu 1XTa i Y25 (we wszelkich odmianach). Przykłady takich wózków pokazano na rysunkach 3 i 4.

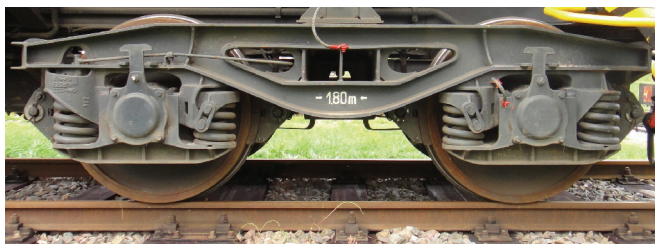
Rys. 4. Wózek z rodziny Y25 [fot. A. Zbieć]

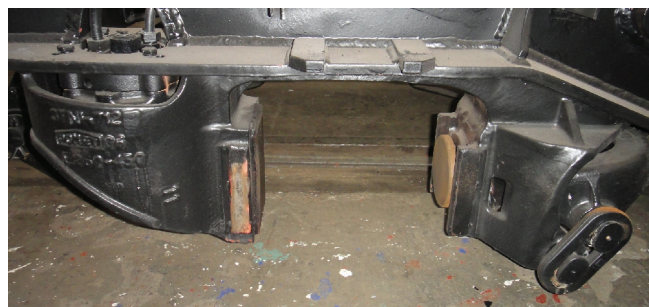
Rys. 6. Prowadzenie maźnicy wózka Y25 z widocznym, po prawej stronie, grzybkiem ciernym i ogniwnkiem [fot. A. Zbieć]

Wózki typu 1XTa mają konstrukcyjnie zapewniony luz we wzdłużnym prowadzeniu zestawu kołowego (rys. 5), natomiast wózki odmiany Y25 takiego luzu nie mają (rys. 6 i 7), gdyż maźnica jest dociskana do powierzchni oporowej za pomocą grzybka ciernego, na który za pośrednictwem ogniwnka jest przenoszona część siły nacisku jednej ze sprężyn przymaźniczych. Luz w prowadzeniu wzdłużnym pomaga w radialnym ustawianiu się zestawów kołowych podczas jazdy w łuku, natomiast brak takiego luzu uniemożliwia takie radialne ustawienie, co powoduje zwiększone zużycie obrzeża, wynikające ze współpracy koła z szyną.

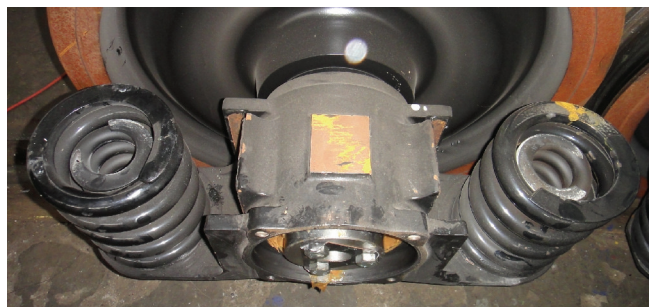
Rys. 7. Maźnica i zespół sprężyn wózka Y25 [fot. A. Zbieć]
