# Odwodnienie i jego wpływ na stabilność podtorza kolejowego

Eugeniusz SKRZYŃSKI<sup>1</sup>

W artykule scharakteryzowano odwodnienie podtorza kolejowego na liniach zarządzanych przez PKP PLK S.A. Zwrócono uwagę na negatywne skutki niewłaściwego odwodnienia oraz potrzebę systematycznego utrzymywania urządzeń odwadniających.

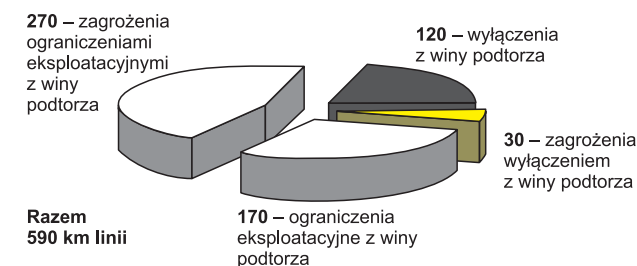
Wpływ zarejestrowanych wówczas wad podtorza na eksploatację linii kolejowych ilustruje rysunek 1.

Rys. 1. Wpływ złośliwego stanu podtorza na eksploatację linii kolejowych w 2005 r. (długości linii w km) [5]

Przedstawione dane historyczne jedynie częściowo charakteryzują obecny stan podtorza, w tym jego odwodnienie, gdyż dotyczą odcinków, na których podtorze było już przyczyną ograniczeń eksploatacyjnych. Ograniczeń takich nie powodują na przykład zwiększone osiadania torowiska, które z reguły zalicza się do nieuniknionych eksploatacyjnych odkształceń nawierzchni.

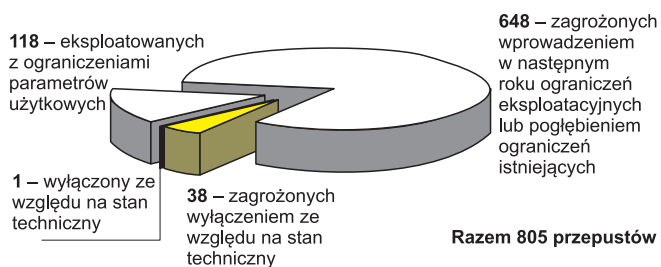
Według stanu na koniec 2012 roku, spółka PKP Polskie Linie Kolejowe S.A. utrzymywała 28 592 kolejowych obiektów inżynierskich, w tym: 20 298 przepustów. Na liniach eksploatowanych pilnego podjęcia robót remontowych lub inwestycyjnych wymagało około 2000 obiektów, w tym 805 przepustów (rys. 2).

Rys. 2. Stan przepustów w 2012 r. [opracowanie własne]

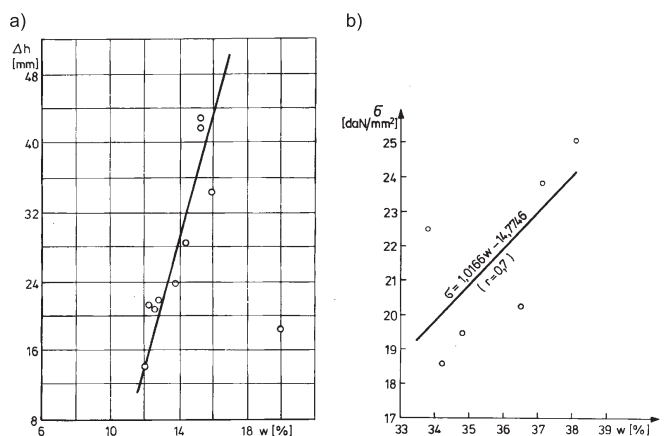
Należy zauważyć, że gdy spoiste grunty górnych warstw podtorza ulegają zawilgoceniu i uplastyczniają się, to gwałtownie narastają odkształcenia eksploatowanego toru oraz naprężenia w szynach, co znacznie zwiększa liczbę ich pęknięć (rys. 14).

Rys. 14. Wpływ zmian wilgotności spoistych gruntów podtorza na: a) osiadania styków szynowych  $\Delta h$  w okresie wiosny [3], b) naprężenia  $\sigma$  na krawędzi stopki szyny [4]
